# 238. Beretning fra Forsøgslaboratoriet.

Udgivet af Statens Husdyrbrugsudvalg.

## VARMEISOLATION AF STALDBYGNINGER

EIGIL POULSEN

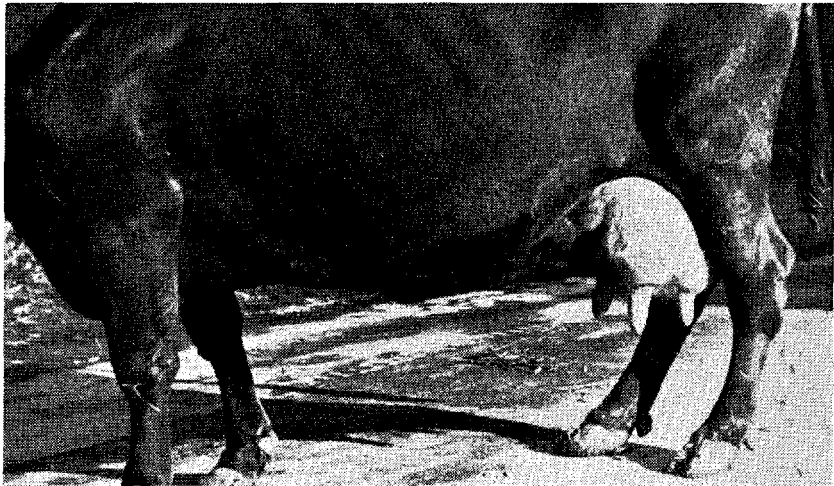
Fig. 2. Yveret er mere modtageligt for Kulde end den øvrige Del af Koen.  
(Fot. Winclair.)

*Lejegulvet* vilde være fortræffeligt isoleret, hvis det var muligt at holde mindst 5 cm tør Strøelse paa Lejet, men i Praksis vil Dyret sparke eller skrabe Strøelsen lige under sig væk og derved blotte Gulvet, se Fig. 2, og det er derfor nødvendigt at isolere Gulvet paa en af de Maader, der er nævnt i k-Tabellen (Tabel XVI), f. Eks. ved et Betonunderlag med en eller anden *Letbeton*, henlagt i færdigstøbte Plader eller udstøbt paa Stedet, og øverst et saa tyndt som muligt udstøbt Slidlag, 1,5 a 2 cm, der maa udføres i Felter og støbes med stor Omhu for at undgaa Revner. Henlægges Letbeton i færdigstøbte Plader, hvorved man har bedst Garanti for Isolationsevnen, bør Pladerne udlægges i et Lag frisk Mørtel, da man ellers har Erfaring for, at Pladerne kan knække, Pudsen revne og Fugtigheden fraoven derved faa Adgang ned til og ødelægge Isolationen. Det ideelle Leje er dermed ikke opfundet, idet Slidlaget af Styrkehensyn maa udføres af Cementmørtel, der er varmeledende; i mange af de Statshuse, der blev bygget før Krigen, har man med godt Resultat anvendt et *Leje af Teglstén* paa Betonfundament; det har lidt større, samlet Transmissionskoefficient end det førstnævnte, men til Gengæld en Overflade, der ikke er saa kold som Cementmørtelen. Det var at ønske, at Byggematerialeindustrien kunde skabe et tilstrækkeligt varmeisolerende og alligevel stærkt Materiale, der kunde egne sig til Lejebelægning uden Slidlag, og som Landmanden kunde betale, men indtil da maa man anbefale

Visse uldne Stoffer har Straalingstal omkring 4,5, og i Analogi hermed er Straalingstallet for Husdyrenes Overflade skønnet til 4,5. Se Fig. 2. Imidlertid har et Husdyr, som det fremgaar af Maalingerne,

Iøvrigt vil det være muligt ved Maaling med specielt byggede Instrumenter, som forefindes fremstillet, at maale Husdyrenes faktiske Straalingstal. Der er paa Forhaand ingen Grund til at antage, at f. Eks. Svin skal have samme Straalingstal som Køer, se Fig. 2 og 3, og man vil efter saadanne Maalinger staa paa betydelig mere sikker Grund med Hensyn til de nævnte Beregninger.

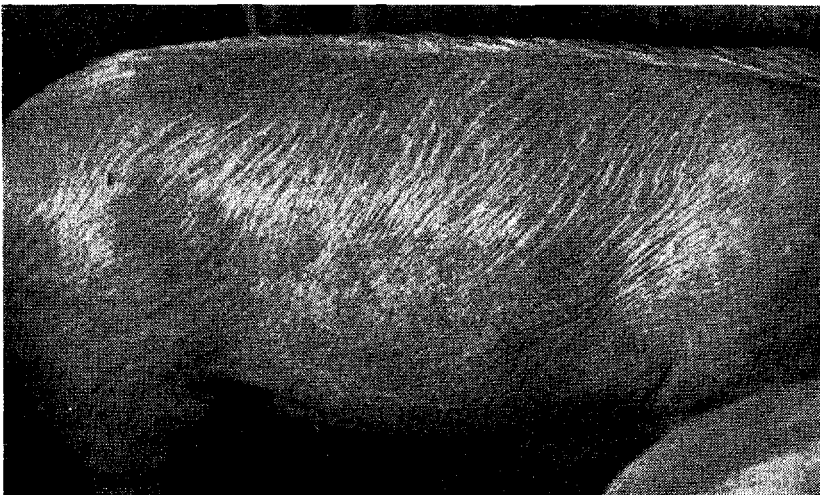
Fig. 3. Svinets Haarvækst er mere sparsom end Koens, ikke mindst paa Bugen, hvorfra Varmetabet er stort. (Fot. Winclair.)

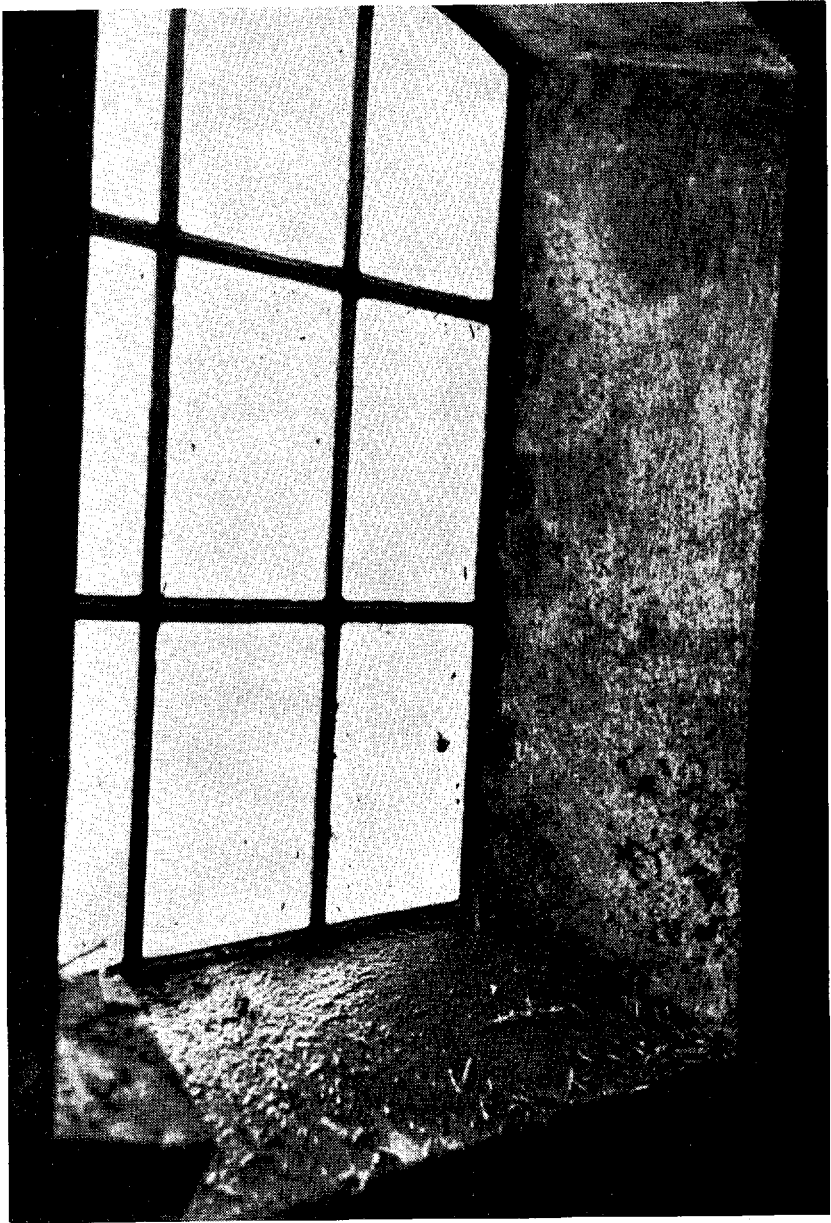
Fig. 8. I den kolde Tid driver en Strøm af Vand ned ad det enkelte Vindue, siver ned i Murværket, der tæres og frostsprænges. Stenen til venstre har efter kun 10 Aars Forløb helt løsnet sig. (Fot. Winclair.)

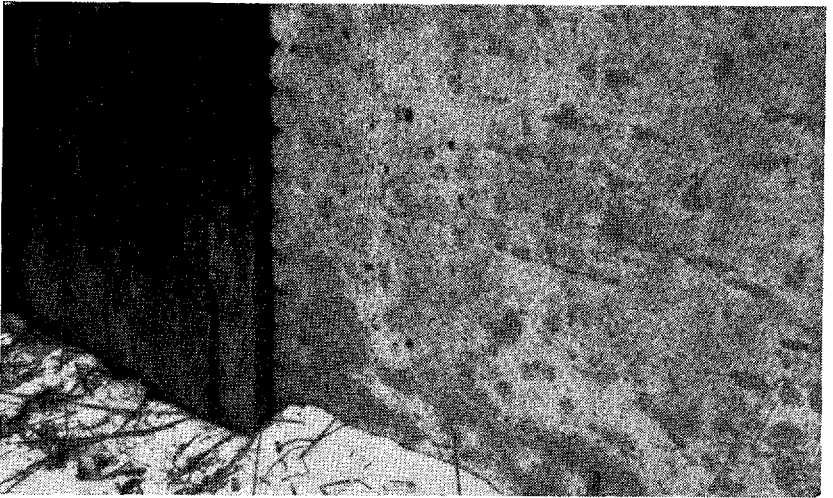
Fig. 9. Denne Stalddør var i Vinteren 1946—47 fastfrosset i omtrent 3 Mdr., den mangler Karm, og der var en Utæthed hele Falsen rundt paa ca. 2 cm, ad hvilken Fuge varm Luft ustandseligt sivede ud foroven og kold Luft ind forneden. Bygget i 1922. (Fot. Reinholt Jensen.)

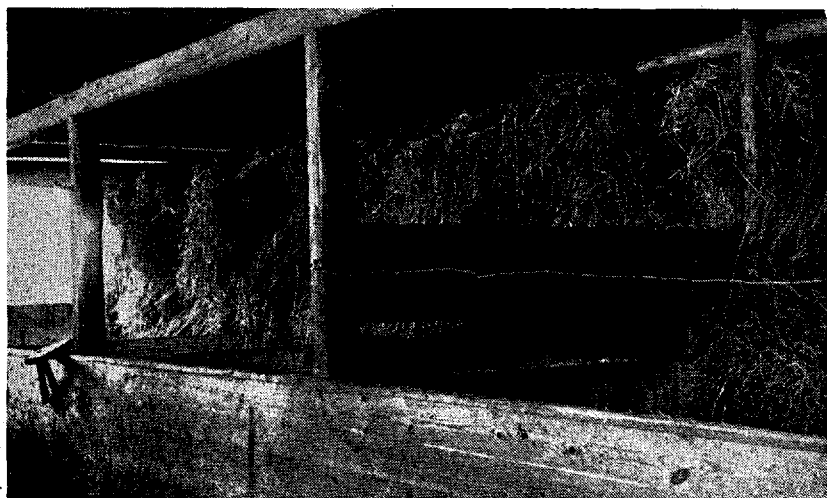
Fig. 34. I de kolde Vintre og med reduceret Besætning sætter Landmanden Stalden ud med Halm, — en meget brandfarlig Løsning (Fot. Winclair.)

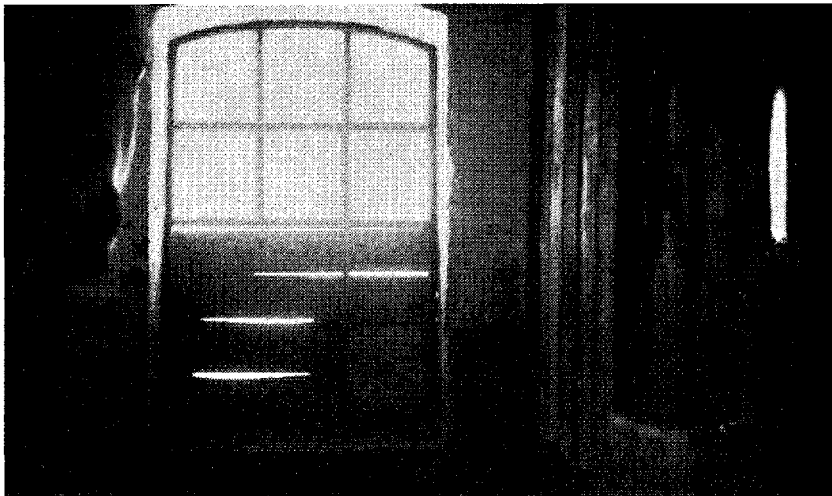
Fig. 39. En fornylig indkøbt Avlshingst til 5000 Kr. har som Værn mod Frostvinteren dette sønderbrudte og utætte Støbejernsvindue. Bygget 1922. (Fot. Reinholt Jensen.)

- 1) Vinduesarealets Størrelse er daarligt tilpasset til Bygningen, varierer fra 3,2 til 15,3 pCt. af Gulvarealet (se Bilag 34).
- 2) Uheldig Form og Placering (f. Eks. Rapport Nr. 15 og Fig. 39 og 40).
- 3) Uheldig Udførelse, der baade giver ringe Varmebeskyttelse og mangelfuld Belysning (se Fig. 7, 8 og 29).
- 4) Dugvandsafløb mangler, Vindueslysning og Saalbænk er udført saaledes, at der opstaar Fugtskader paa Væggene (se Fig 11, 35, 37, 38, 41, 42, 43 og 44).

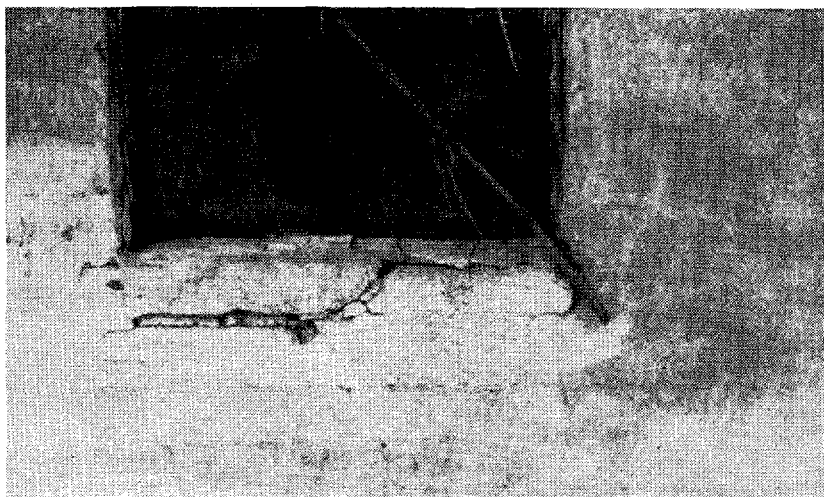
Fig. 41. Staldvindue og Ydermur, hvor Fugten er slaaet igennem. Effektivt Dugvandsafløb gør Stalden lunere og forlænger Bygningens Levetid. Bygget 1922. (Fot. Reinholt Jensen.)

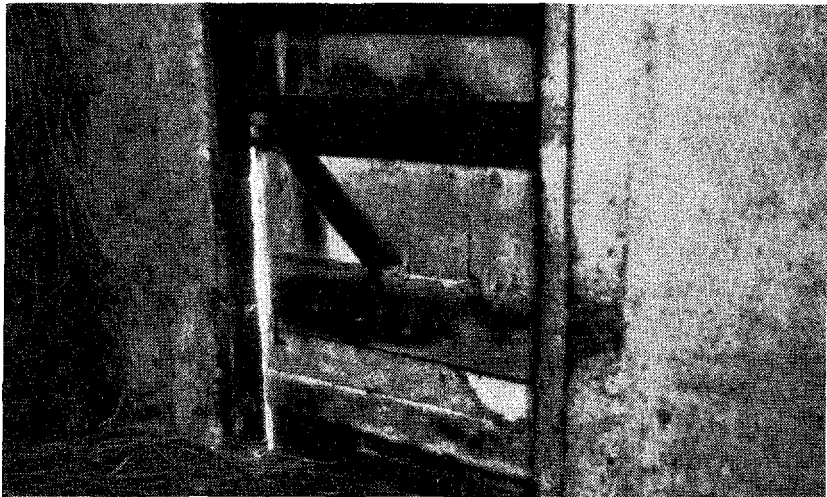
Fig. 47. Kostalddør mod Nord. Bemærk den stærke Rimdannelse og Utæthed, 1 à 3 cm Fuge langs Karmen. Den farlige Træk herfra rammer lige ind paa Dyrenes Bagpartier. Bygget 1922. (Fot. Reinholt Jensen.)

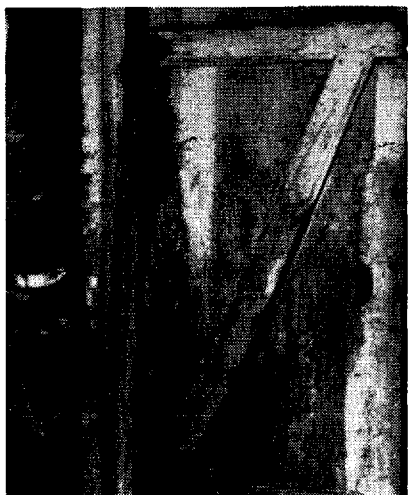
Fig. 48. Faa cm fra Dyrets Forparti er Staldluftens Temperatur, som det fremgaar af den permanente Rimdannelse paa Døren — (der fører fra Fodergang ud til Foderlo) — under  $0^{\circ}$  C. Mangelfuld Isolation. Bygget 1922. (Fot. Reinh. Jensen).

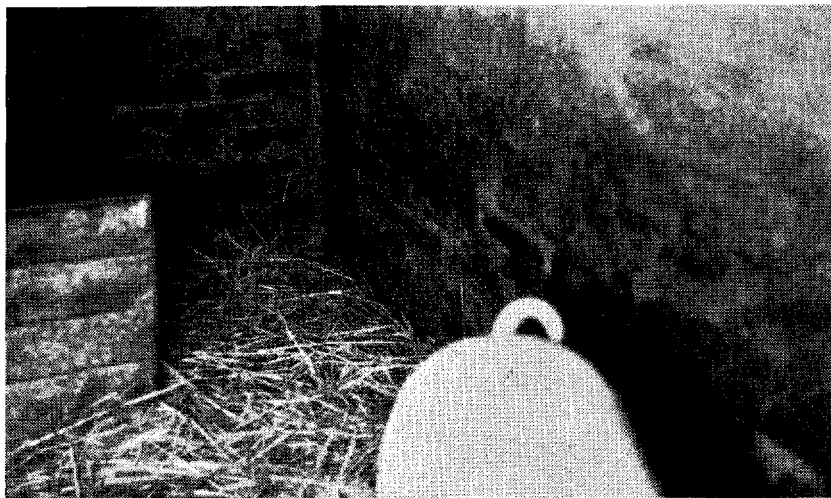
Fig. 50. De kolde Vægge i denne Baas drev af Fugtighed. Hul-Ydermur af 29 cm Kalksandsten er for kold til en Husmandsstald, bør isoleres f. Eks. ved løse Storklinker i Hulrum. Bygget 1922. (Fot. Reinholt Jensen.)

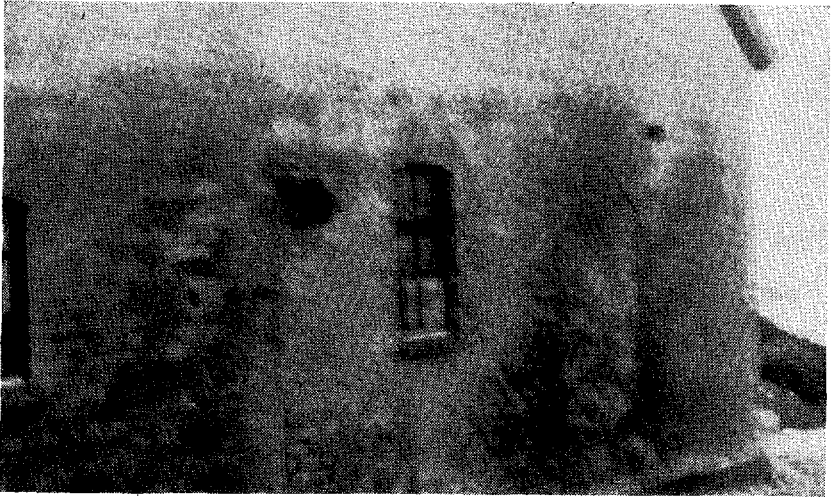
Fig. 51. Det er kun nogle faa pCt. af Dyrenes samlede Varmeproduktion, der kan drives ud gennem Vægge, Loftet og Gulve etc., men det er nok til at nedsætte Bygningens Varmeisolation. Alene ved at ventilere effektivt bliver Stalden mere tør og derved mere lun. Bygget 1922. (Fot. Reinholt Jensen.)

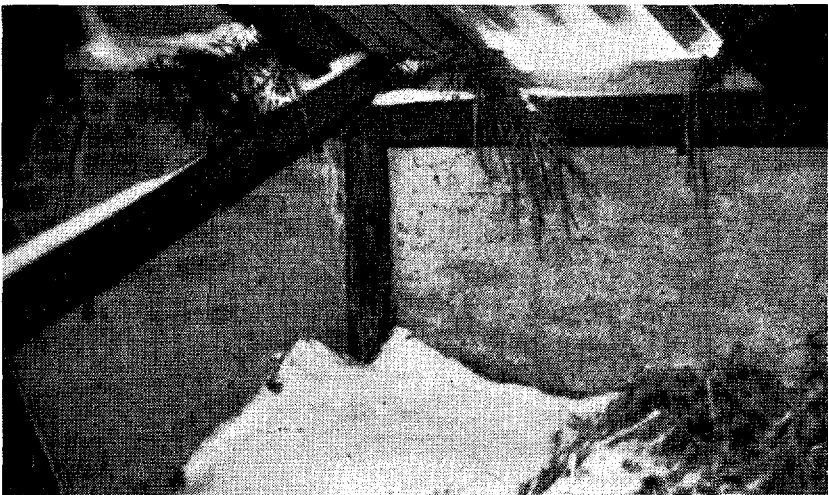
Fig. 70. Foruden at afkøle Stalden nedenunder bevirker det utætte Tag, at Fugt angriber Foder og Træværk. Bygget 1922. (Fot. Reinholt Jensen.)

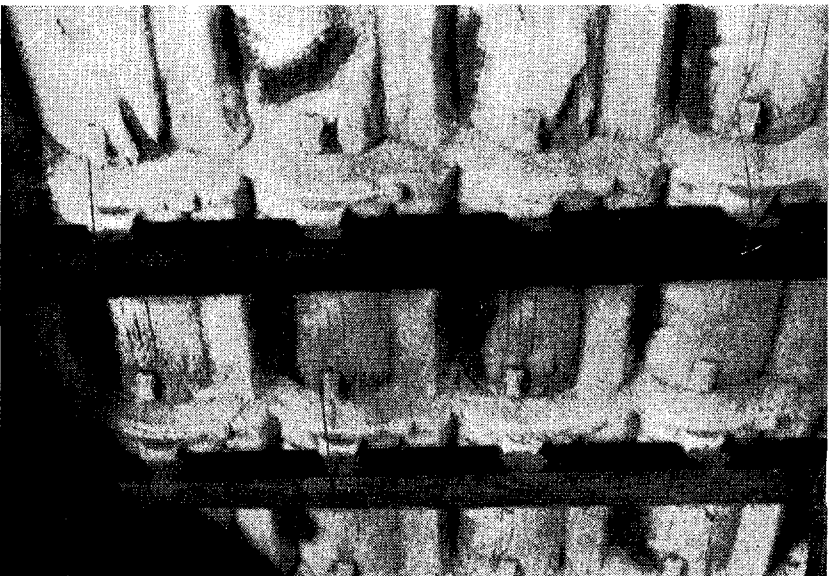
Fig. 72. Daarligh ventileret Stald: Emmen trænger op paa Loft, fortætter sig og fryser til Rim, som ved Tøvejr eller Solskin smelter og drypper ned paa Foderet. Bygget 1937. Stalden bør isoleres, saa effektiv Ventilation muliggøres. (Fot. Winclair.)

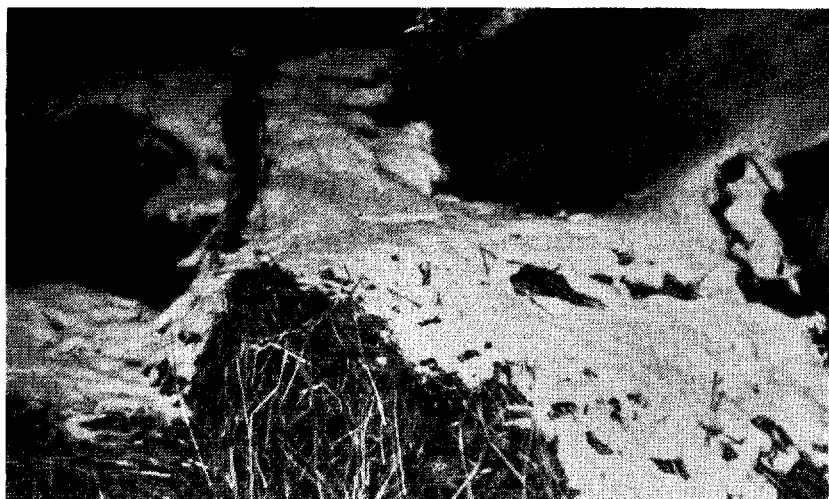
Fig. 79. Følgerne af en utæt Lem i Gavlen, Bygget 1922. (Fot. Reinholt Jensen.)

*Lofter*, se Fig. 22, 23, 54, 79 og 81, udføres i Flertallet af Stalde af en ganske let Konstruktion, Brædder eller Rafter paa Træbjælker, flere og flere Steder med *Lerbelægning*, som nu er paabudt i Stats-husene, og som bør være 8—9 cm over Rafterne, men stadig paatræffes for tyndt, 6 cm. Transmissionskoefficienten for disse Lofter er 1,4 a 1,7, og synker ved blot ca. 10 cm Halm til 0,35, hvilket Tal er benyttet i de udførte Transmissionsberegninger. Rapporterne udviser, at man stadig i mange Tilfælde, selv i den haarde Frostvinter 1946—47 paatræffer Lofter med store, bare Pletter imellem Hø- og Halmbunkerne og med Svedevand paa Undersiden af Loftet. Der er herefter 2 Muligheder:

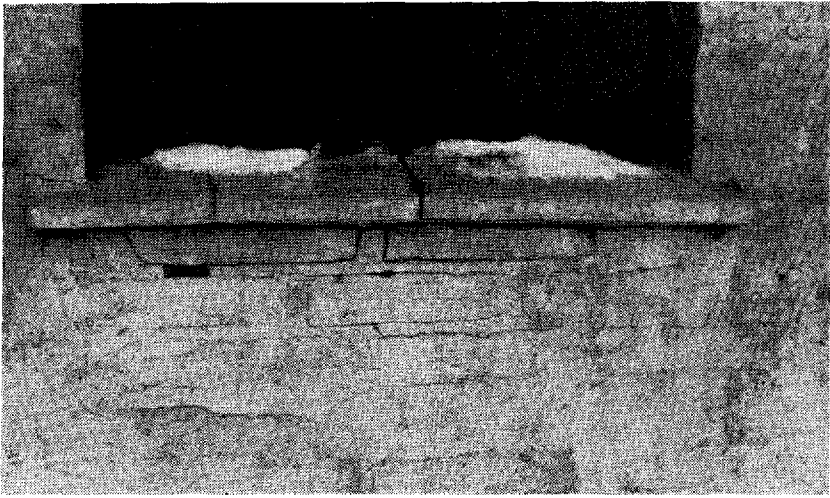
Fig. 80. Beton egner sig daarligt til Saalbænk, en enkelt Svindrevne udvides hurtigt, og den stærke Varmeledning gennem Betonen kan inde under Saalbænken foranledige Dannelse af Svedevand, som yderligere fremskynder Nedbrydningen af Murværket. Bygget 1922. (Fot. Reinh. Jensen.)
